## SERWISOWA INFORMACJA LISTOWA

**SIL-001/SZD/2026**

**TEMAT:** Obowiązkowa jednorazowa inspekcja szybowca w celu ustalenia informacji o instalacji niezatwierdzonej części – gumowego amortyzatora podwozia głównego

**DOTYCZY:** Wszystkie egzemplarze szybowców SZD-50-3 „Puchacz”

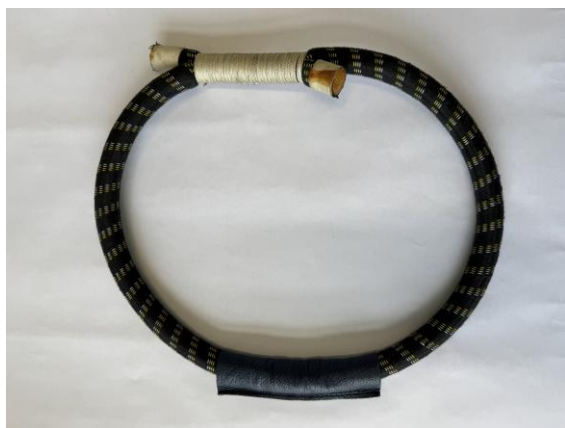
Rysunek 1 Amortyzator gumowy zatwierdzony

Amortyzator zatwierdzony jest wykonany z gumowego sznura lotniczego o średnicy  $\varnothing 20$  mm zgodnego z normą PN-58/C-94130, gdzie końcówki sznura łączone na zakładkę oplecione są szpagatem (rysunek 1).

Rozróżnienie dwóch typów amortyzatorów nie powinno nastręczać trudności (średnica sznura, kolor i sposób łączenia).

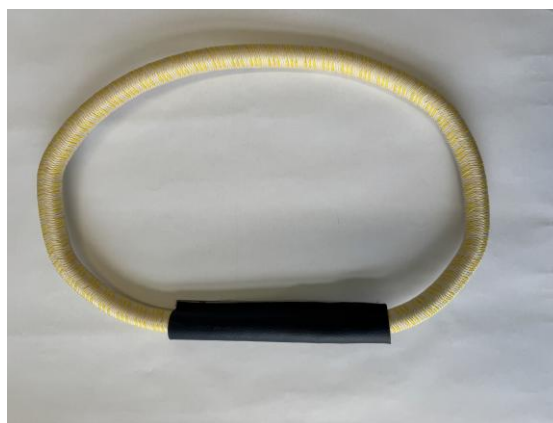
Rysunek 2 Amortyzator gumowy niezatwierdzony

Powodem wprowadzenia SIL są stwierdzone przypadki instalacji gumowych amortyzatorów podwozia głównego niezgodnych z zatwierdzonym Projektem Typu.

Zmiana materiału i typu sznura gumowego wynikała z niedostępności w handlu sznura gumowego wykonanego według normy PN-58/C-94130.

Amortyzator niezatwierdzony jest pierścieniem o wymiarach  $\varnothing 19,1$  mm  $\times$  266,7 mm ( $3/4" \times 10-1/2"$ ) wykonanym zgodnie z normą MIL-C-5651 typ II przez firmę SBC Industries, Inc. (Scottsboro, AL, USA) (rysunek 2).

W przypadku wykrycia podczas inspekcji, że na danym szybowcu zabudowano amortyzatory niezatwierdzonego typu, szybowiec taki powinien zostać wycofany z eksploatacji do czasu zamontowania amortyzatorów zgodnych z zatwierdzonym Projektem Typu.
